## 2013–2016 Hyundai Santa Fe Sport/Sonata y Kia Optima/Sportage 2.0 L4 Motor Turbocompresor 2511469 & Línea de alimentación de aceite

Al instalar una nueva unidad turbo en los modelos 2013–2016 Hyundai Santa Fe Sport/Sonata y Kia Optima/Sportage con motor 2.0 L4, gpd recomienda encarecidamente sustituir el conducto de alimentación de aceite.

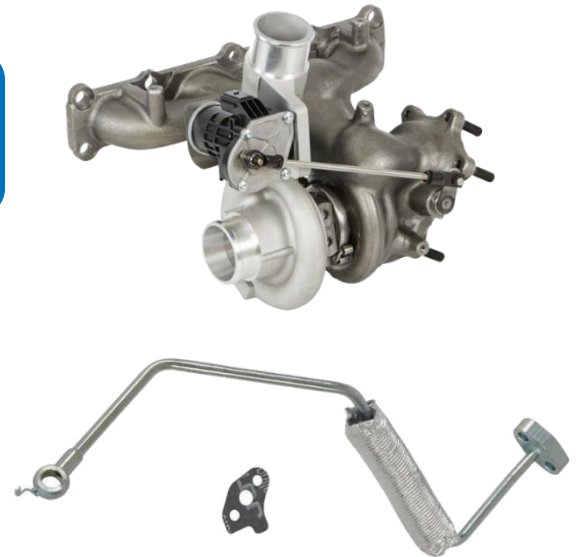
**2511469 – Turbocompresor**  
2013–2016 Hyundai Santa Fe Sport/Sonata  
2013–2016 Kia Optima/Sportage

Estos modelos son conocidos por quemar aceite, una acumulación de carbón dentro de la línea de alimentación de aceite, o la falta de aceite, dañará el turbocompresor con la falta de lubricación. En la mayoría de los casos, el lavado es ineficaz para este tipo de restricción. Por lo tanto, la línea de alimentación de aceite debe ser reemplazada para asegurar el flujo de aceite necesario y la lubricación de la unidad turbo. Dado que la falta de lubricación es perjudicial para el rendimiento del turbo, la no sustitución de la línea de alimentación de aceite en este caso puede provocar varios fallos en el turbo. También debe tenerse en cuenta que la garantía del fabricante no cubre los fallos del turbo debidos a una restricción de la línea de alimentación de aceite.
