Problema de Compresor/Cableado Nissan

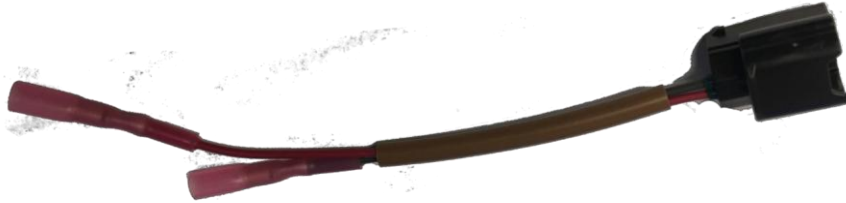
Estamos notando un problema con el conector eléctrico OE en los últimos modelos de vehículos Nissan. El conector eléctrico, en el lado del cableado que se conecta al compresor, se afloja tras haber sido separado y enchufado nuevamente. Preste mucha atención al cableado al conectarlo al nuevo compresor, asegurándose de que tenga una buena conexión.

Arriba hay una lista de compresores gpd en los que los clientes han notado problemas tras la instalación del nuevo compresor. El conector principal del cableado del OE fallará en hacer contacto o el vehículo volverá varios días después de la instalación del nuevo compresor. El AC no funcionará debido a un mal contacto del conector del OE al enchufe del nuevo compresor.

Los reemplazos de enchufes de cableado eléctrico están disponibles, **gpd #1712339**.

Por favor compruebe esta conexión después de la instalación del compresor. Si necesita un nuevo conector, el número de pieza de gpd es **#1712339**.
