1999–2020 Chevrolet Express Van/GMC Savana Selección de velocidad del motor del soplador Solución de problemas

CONSEJO TÉCNICO

#88

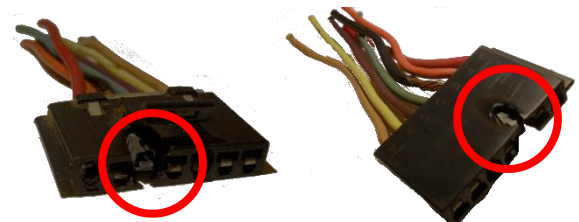
El problema más probable es que la resistencia del motor del soplador haya fallado y requiera ser reemplazada. Otro problema común es que el conector eléctrico/resistencia del motor del soplador conectado a la resistencia del motor del soplador puede tener un cortocircuito causando que la conexión del enchufe se derrita.

Los signos de un cortocircuito se pueden notar por los componentes de plástico derretidos.

El 1711755 es un pigtail de reemplazo de la resistencia del motor del soplador que viene con el mismo código de colores que el arnés de cableado e incluye el encogimiento de calor sobre los conectores a tope. Todo lo que tiene que hacer es cortar el viejo conector pigtail, hacer coincidir los colores de los cables y luego engarzar las líneas. Por último, con una fuente de calor, calentar los conectores termorretráctiles para impermeabilizarlos.
