GLOBAL PARTS DISTRIBUTORS, LLC

Consejo Técnico

#20

Herramienta Diagnostica de Temperatura #5811585

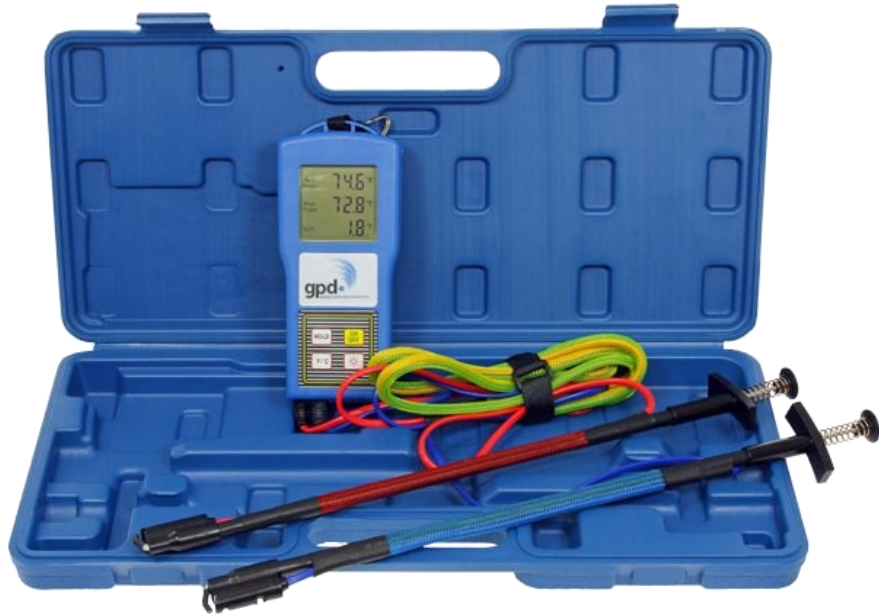
gpd #5811585

La herramienta diagnostica (Temperature Diagnostic Tool), #5811585 se puede usar para chequear núcleo calentador bloqueado.

Conecta una vara al acceso del el núcleo calentador (metal o la man- guera del calentador debían estar expuestos) y la segunda vara puesta a la salida. Si el termostato esta funcionando apropiadamente, debes ver 190°F-210°F en el lado del acceso. En el caso que el núcleo del ca- lentador no este bloqueado, el lado de salida debe ser 10°-25° mas frío (la diferencia es la calificación transferido dentro del vehículo). En el caso que el lado de salida este 50°-80° mas frío, el núcleo de calenta- dor esta limitado. Si ves que el núcleo de calentador esta abierto pero el cliente dice que no siente calefacción adentro, puedo ser el actuador de temperatura inoperante o una puerta de temperatura rota.
