Tendeur de courroie #4011375

TECH TIP

- '03-'05 Van Express/Chevy Savana – '03-'05 Chevy Trailblazer/Envoy
 - '00-'07 Chevrolet Tahoe/Yukon/Denali
 - '00-'05 Chevy Suburban – '05 Chevy SSR
- '99-'06 Chevy Silverado/Sierra – '01-'02 Chevy Denali
- '02-'04 Chevy Avalanche – '02-'06 Cadillac Escalade

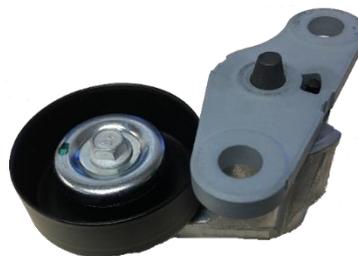
gpd # 4011375

gpd propose un tendeur de courroie de remplacement pour les applications énumérées ci-dessus.
