2015–2019 Ford Transit 3.2, 3.5, 3.7 Gas, Flex, Diesel & CNG Depósito de Refrigerante

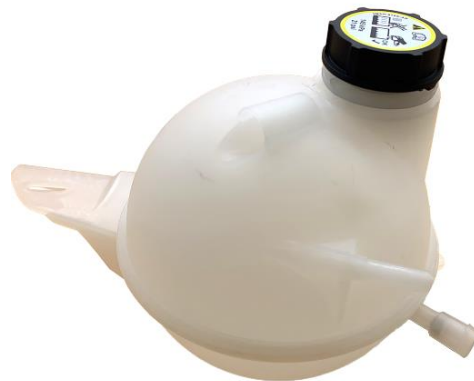
gpd 2411159
Ajuste, forma y función
de equipo original

El calor excesivo y la edad del vehículo pueden hacer que el plástico se rompa con el tiempo, provocando fugas. Para su tranquilidad y para evitar más problemas, lo mejor es sustituir todo el conjunto.
